産業廃棄物最終処分場対策特別委員会

旧RD最終処分場一次対策工事について

○一次対策工事の進捗状況について

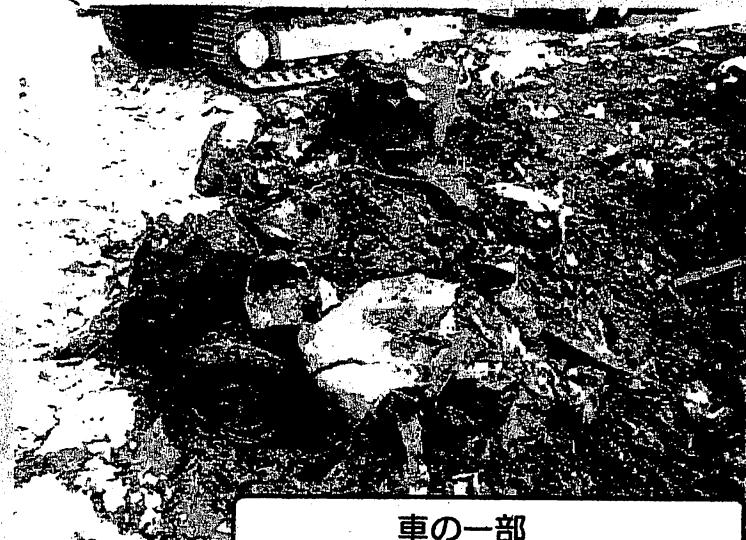
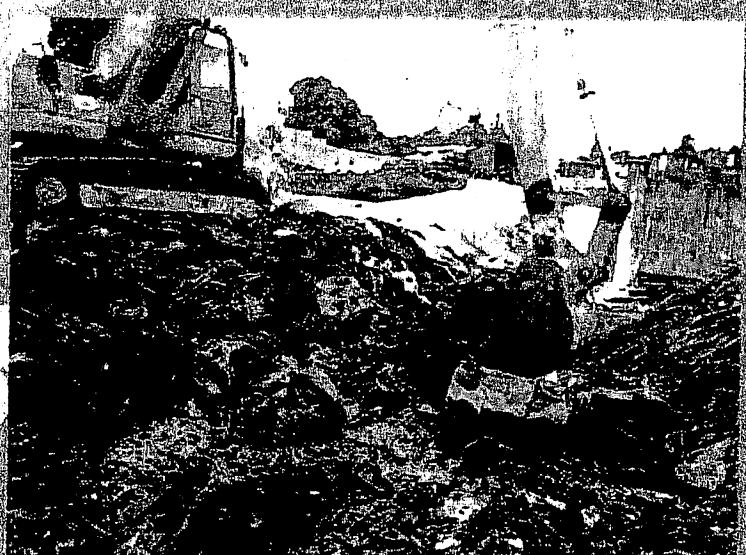
A区画の状況

A区画：掘削完了　掘削期間 11月 19日～1月 17日

ドラム缶 70本　医療系廃棄物　ボーリング調査（5本）

液体に浸ったドラム缶

1/23 EM探査 → 2/2 現場確認 → 二次調査ボーリング → キャッピングシート敷設
→ 完了(埋め戻しは二次対策工事)

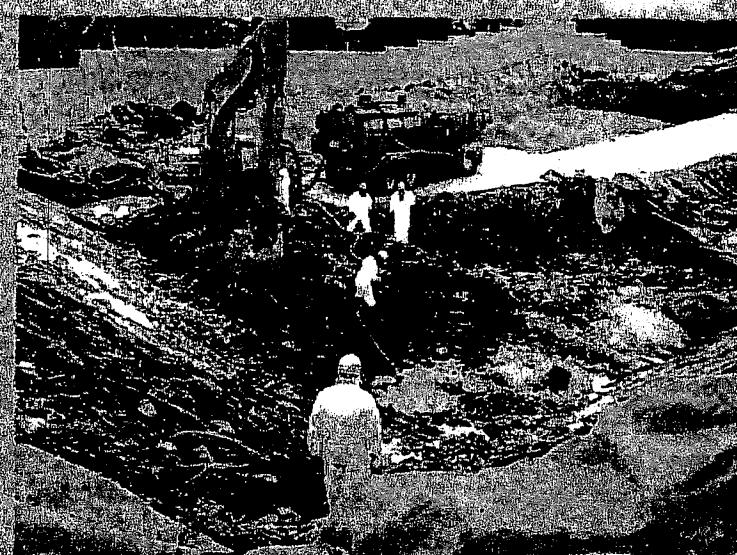
液体をバキューム処理

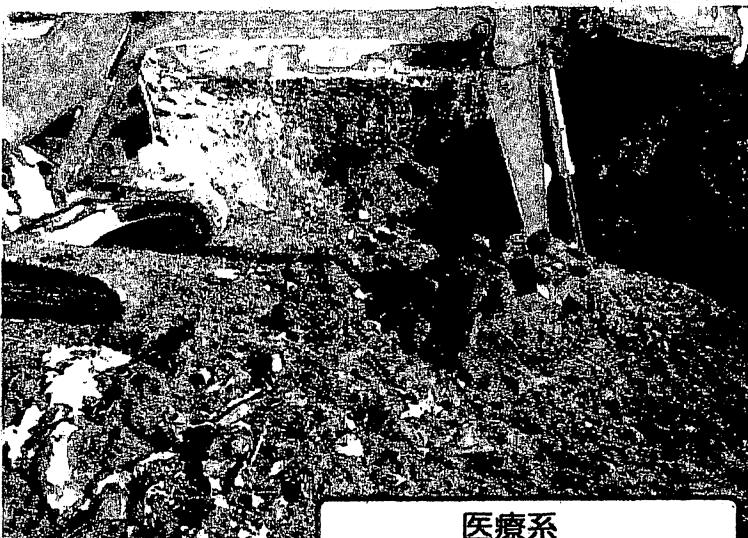
B区画の状況

B区画：掘削完了　掘削期間 12月 17日～1月 28日

ドラム缶 9本　大量の医療系廃棄物（医療系廃棄物が予定の深度よりも深い場所まで続いていたので無くなるまでさらに2m掘削）
　　ボーリング調査（1本）

1/30 EM探査 → 2/2 現場確認 → キャッピングシート敷設のため一部埋め戻し・整形
→ 二次調査ボーリング → キャッピングシート敷設 → 完了(埋め戻しは二次対策工事)

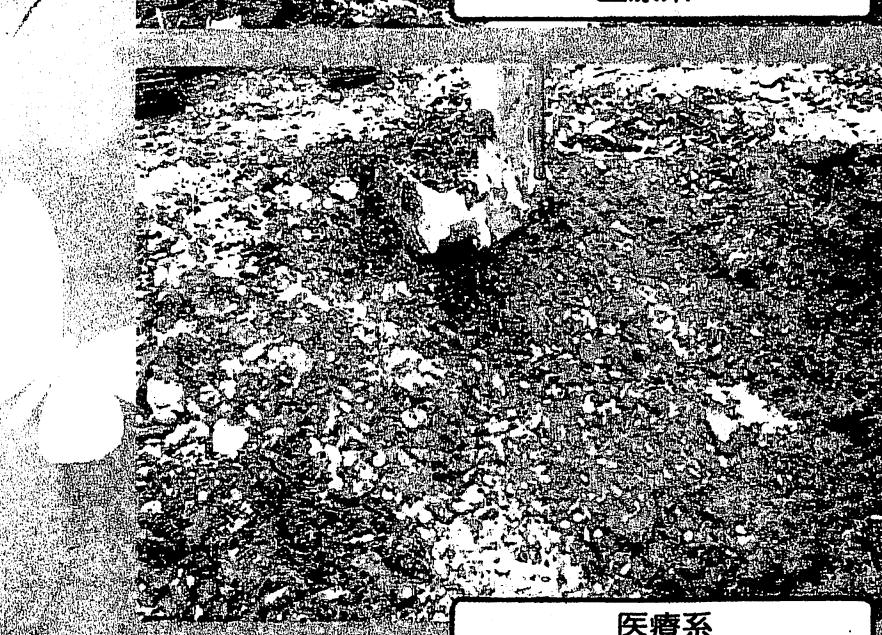
医療系

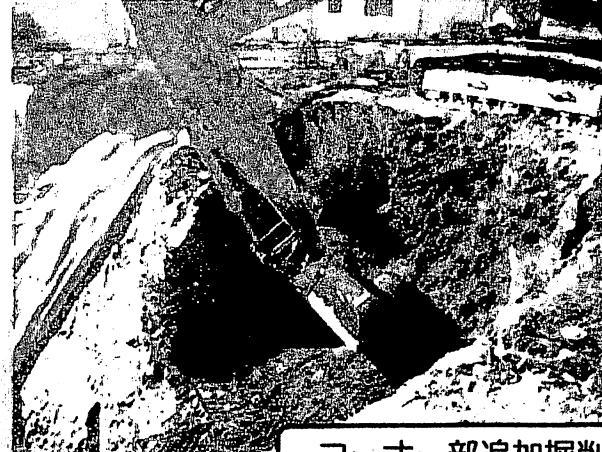
C区画の状況

現場見学会にて「一部木くずが混入しているため無くなるまで掘り進むべき」との指摘があったため是正（1/26）

コーナー部追加掘削

12/4 EM探査(高い磁化率なし) → 1/19 現場確認 → 一部追加掘削 → 全部埋め戻し
→ 完了

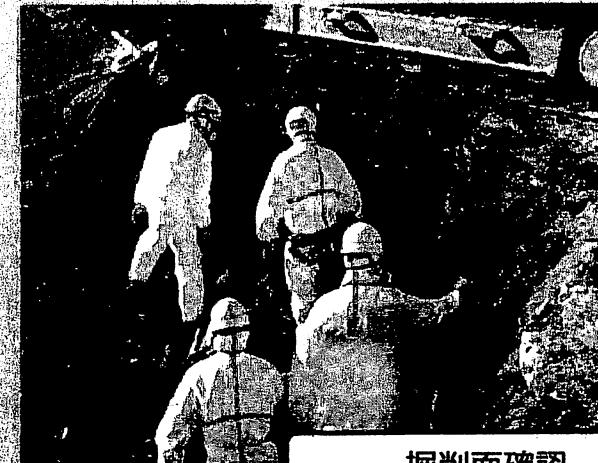
掘削面確認

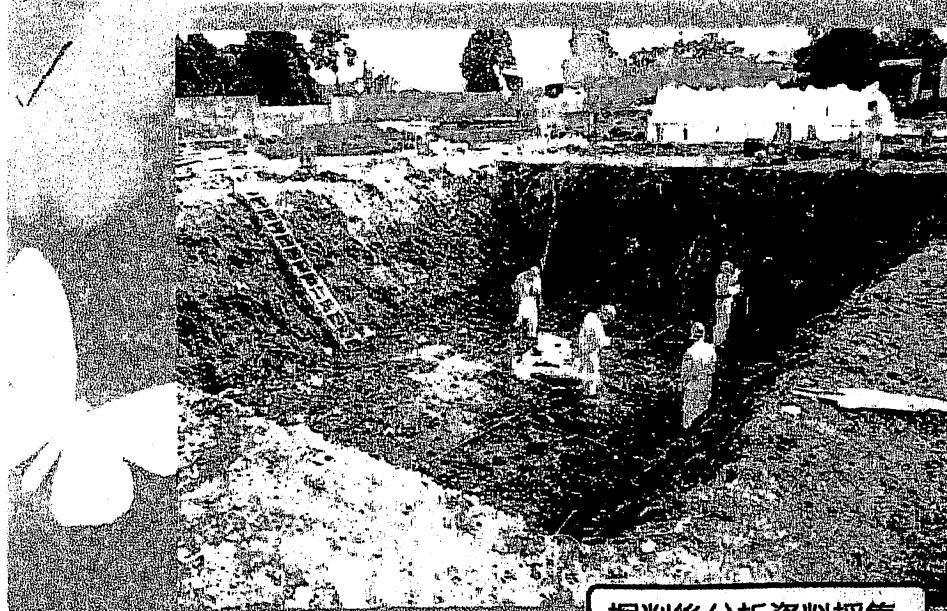
D区画

平成24年12月12日 掘削完了後土壤分析

土壤分析の結果、環境基準を超えるものは検出されず。

掘削後分析資料採集

→埋め戻し。

12/12 現場確認(掘止確認・簡易溶出試験不検出)
→ ベンゼン(公定法)土壤環境基準超過なし → 埋め戻し
→ 1,4-ジオキサンの掘削・仮置き → 全部埋め戻し → 完了

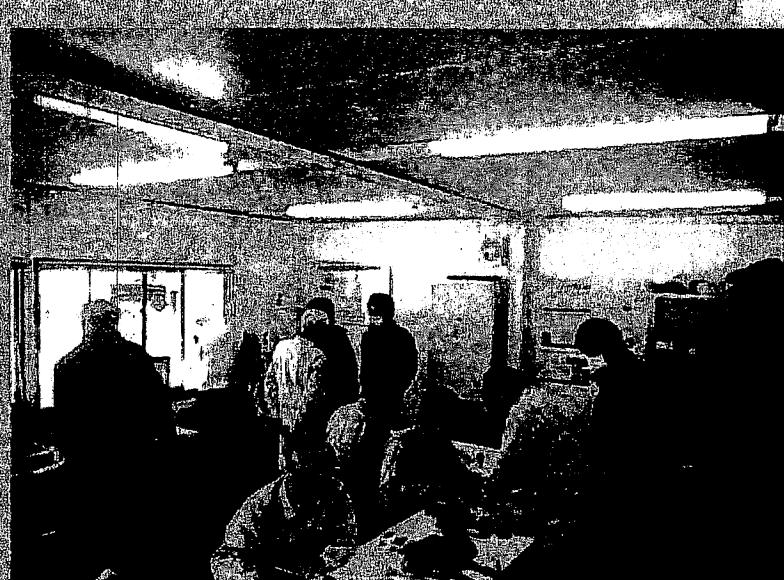
住民の皆さん立会の下分析作業

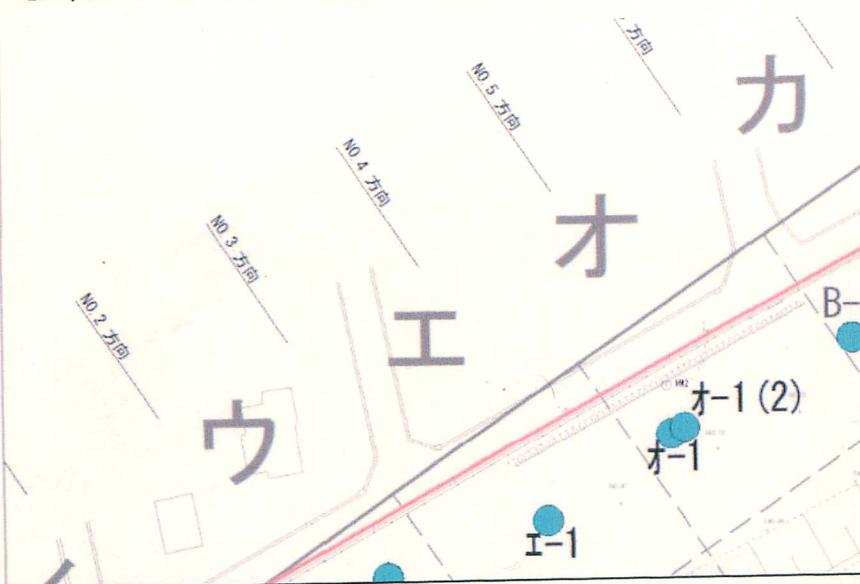
○1,4-ジオキサンの掘削と二次調査ボーリングについて

D区画：1,4ジオキサンが環境基準超過している部分を追加掘削埋戻し
